志賀1号の臨界事故はどのように起こり、 どのように隠蔽されたか

志賀1号の臨界事故隠蔽工作と共通するものは？

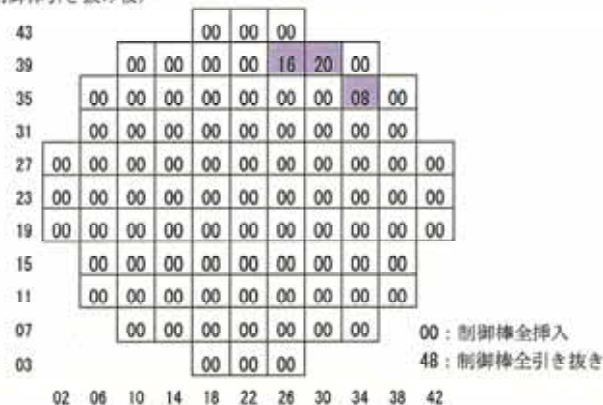
(制御棒引き抜け後)

引抜けた3本の制御棒:16、20および08の位置(00が最上部で全挿入、48が最下部で全引抜)

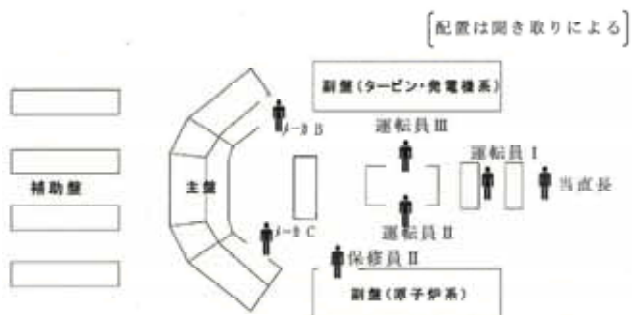
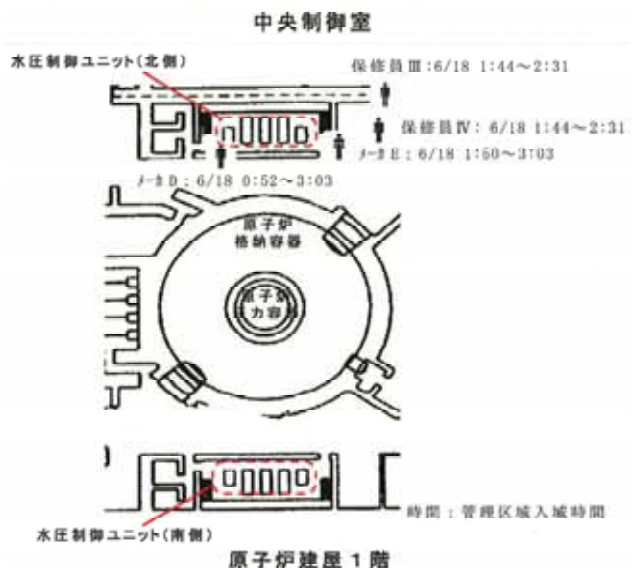
北陸電力の電気係課2名と日立製作所の担当者2名が協力して水圧制御ユニットの挿入・引抜元弁を順次閉める作業を実施(北陸電力報告書より)

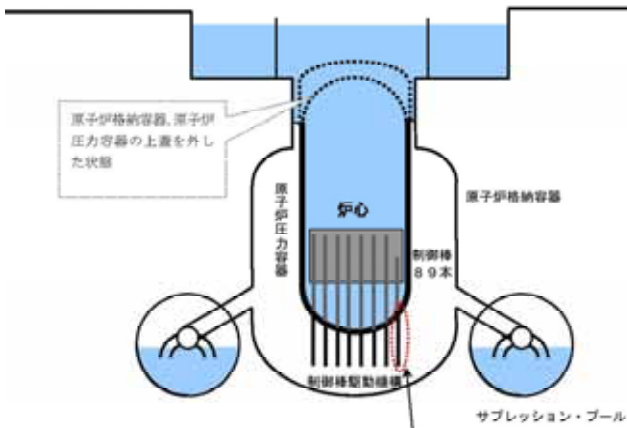
志賀1号の臨界事故時には原子炉压力容器も格納容器も上蓋が開いていた！

・流量調節弁を閉めず、また原子炉戻りラインの弁を開けずに101弁を開としたことから、矢印の圧力がかかり、制御棒が想定外に引き抜かれた。(左下図)

・原子炉が臨界状態となり、原子炉自動停止信号が発生したが、101弁が閉であったこと、および水圧制御ユニットアキュムレータに圧力が充填されていなかったことから、直ちに制御棒が挿入されなかった。(左下図)

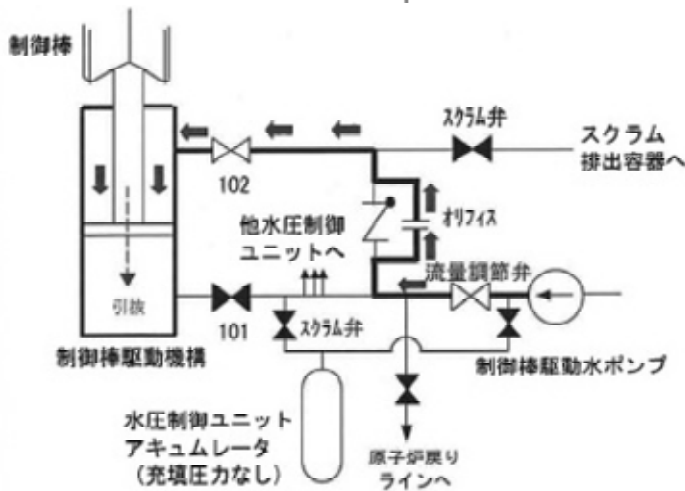
引抜側水圧が10気圧を超えるとコレットフィンガピストンが持ち上がり、コレットフィンガ高止まりする(下図) この状態で挿入元弁が閉められると引き抜ける。

また、制御棒駆動機構の軸には15cm毎に溝がついており、「コレットフィンガ」と呼ばれるツメがここに引っかかって制御棒が落ちない仕組みになっています。ところが、制御棒駆動系の圧力が原子炉内より約10気圧以上に高まると、ツメの下についている引抜側にあるピストンが強く押し上げられ、ツメが開いた状態に固定されてしまうのです。この状態で、引抜元弁より先に挿入元弁を閉めると、挿入側の水圧が下がり、引抜側の水圧が高まるため、制御棒が引き抜かれてしまうのです。引き抜かれている最中に引抜元弁が閉められると、引抜側の水圧も下がり、ツメが溝に引っかかって制御棒の引抜(脱落)が止まります。1本目の制御棒はこうして1.5mの脱落で止まったと推定されています。2本目と3本目の制御

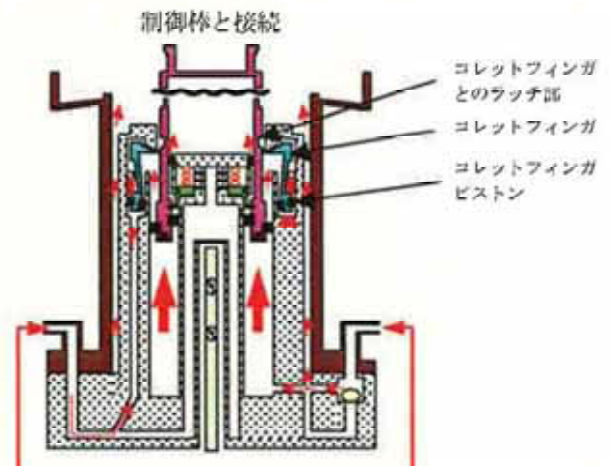
下図で「ラッチ」とは「コレットフィンガ」のこと

- ① 通常
- ② 冷却水ヘッダ差圧上昇
- ③ 過挿入によりラッチが外れる
- ④ 101全閉により引抜け

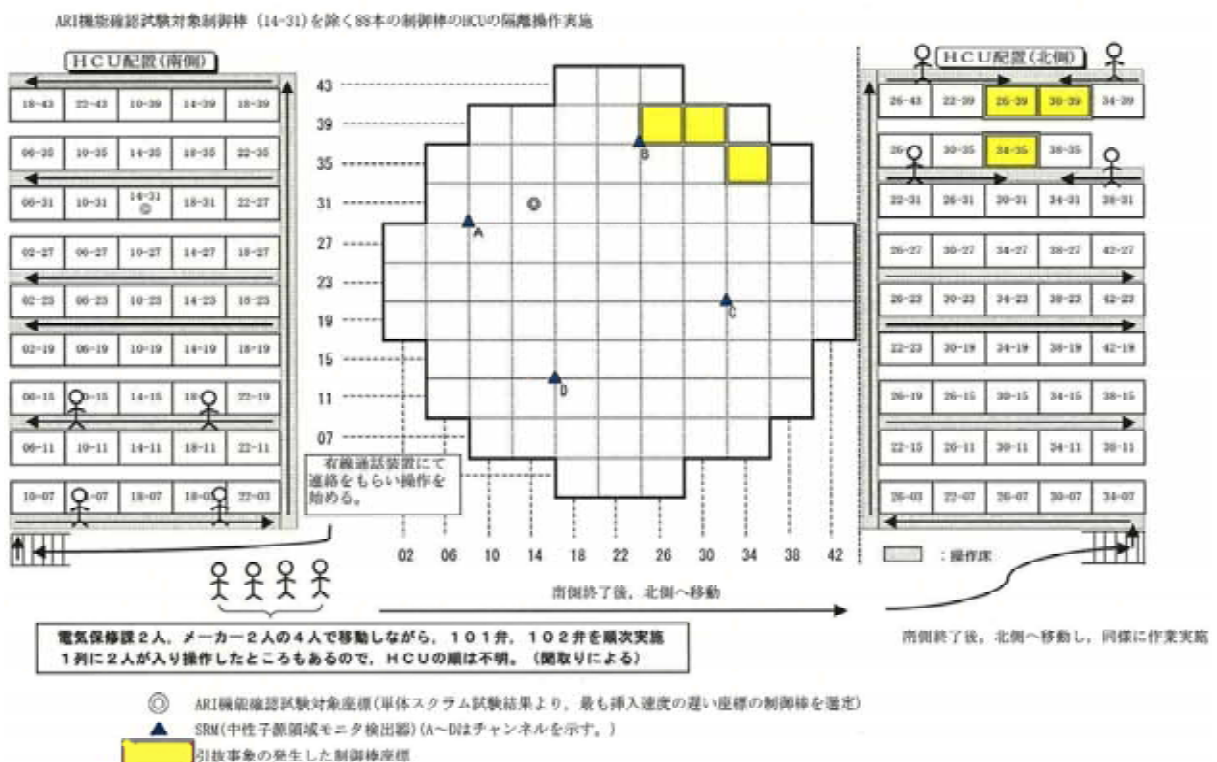
ARI機能確認試験時の隔離操作(101, 102弁操作)実施順序(推定)

していませんでした。制御棒駆動系の試験は本来、機械整備課が行うものですが、今回は電気整備課が「原子炉停止機能強化工事」を行ったため、その「機能確認試験」も電気整備課が行うことになったもので、いわば素人でした。しかし、プロの日立製作所の担当者2名と一緒に作業することから、「プロは間違わないだろう」と思い込み、制御棒挿入元弁と引抜元弁を4名で協力して次々と閉めていったのです。ところが、「プロ」もその危険性を全く知らない素人同然でした。88本の制御棒のそれぞれについている176個の弁を順番に2つずつ閉めていくと、駆動水の流れ(弁操作開始前毎分125%)が弁の開いている制御棒駆動機構に集中し、圧力が徐々に高まり、最後の3本の制御棒駆動機構には非常に高い圧力がかかっていました。実は、制御棒駆動機構の挿入側または引抜側に流れ込んだ駆動水は狭い隙間から上部の原子炉圧力容器内へ逃げていきますが、元弁が閉められると流路が遮断されるため、弁の開いた駆動機構へ流れが集中し、制御棒駆動系の圧力が高まるのです。電気整備課2名と日立製作所の担当者2名は、元弁を閉めて行くに従い、流水音が大きくなり、より強い力で回さないと弁が閉まらなくなっていきましたが、その意味が全く理解できず、異常だとは判断できませんでした。4名がそれぞれ最後の一つずつになった4つの引抜元弁を閉

めている最中に、3つの制御棒がいきなり抜け落ち始めたのです。

棒は、挿入元弁の閉止によって抜け落ち始めたところ、炉心が臨界に達したことを受けて発信されたスクラム信号により、スクラム弁が開き、引抜側の水圧が急激に抜けたため、ツメが溝に引っかかって止まったと推定されています。

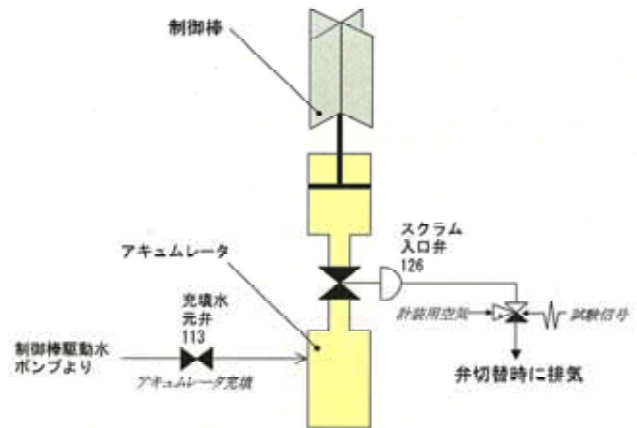
CRD単体スクラム試験について

目的：CRD全数に対して一斉スクラム試験*を行い、CRDの健全性を確認。

- ◆ 制御棒全数(89体)について、一斉スクラム試験を実施する。
- ◆ 試験によりアキュムレータ圧力が低下するため、試験後には、充填水元弁(113 弁)を開けてアキュムレータに水を再充填する。

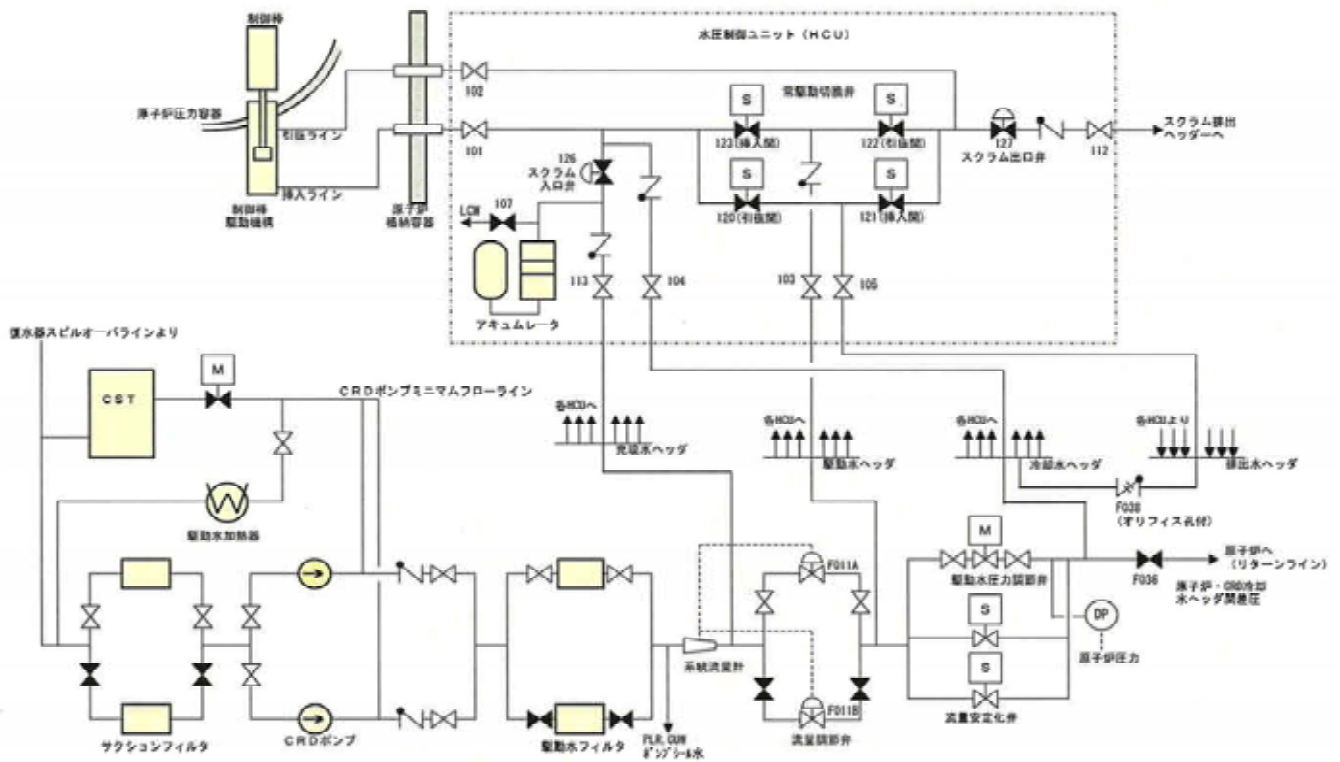
制御棒駆動機構系統構成概要

「原子炉停止機能強化工事機能確認試験」(ARI試験)の手順を書いた「ARI試験要領書」は、日立製作所の担当者を作成し、志賀発電所へ提出されましたが、そもそもこれが不十分でした。そこには、(1)作業現場(原子炉建屋1階の制御棒駆動機構設置場所)での弁操作により、緊急挿入試験の対象となる制御棒1本を除く他の88本の制御棒にそれぞれついている緊急挿入用タンク(アキュムレータ)の充填水をブロー(排出)し、(2)中央制御室での操作で、試験対象の制御棒1本を全引き抜きした後に制御棒駆動系駆動水流量を「0」とし、(3)作業現場で、試験対象を除く88本の制御棒の挿入元弁(101弁)、引抜元弁(102弁)及び充填水元弁(113弁)を全閉する、という手順が書かれていました。

しかし、(1)の充填水ブローにより、88本の制御棒に対して万一の場合の緊急挿入ができず、また、(3)の挿入元弁が閉まっている状態では緊急スクラム信号が出て挿入側に水圧がかからないため挿入できません。午前2時18分44秒の原子炉スクラム信号でスクラムできなかったのはそのためです。

(2)の制御棒駆動系駆動水流量を「0」とする運転は、もし、流量が「0」になっていなかった場合には(3)の操作で制御棒駆動系が過圧され、制御棒が抜け落ちる可能性があります。実際、今回の事故では流量を「0」とする前に(3)の操作を始めてしまったために制御棒が引き抜かれてしまったのです。このようなミスを防ぐには、戻しラインの弁を開けて制御棒駆動系の過圧を原子炉へ逃がすことが可能な「リターン運転」にしておく必要があるのですが、流量を確実に「0」にするという観点から、この弁を最初から閉じて「ノンリターン運転」にしてしまったのです。

恐れがある。そこで、手順書には、制御棒駆動機構の挿入・引抜の各元弁を閉める(隔離する)際には駆動系統の駆動水流量・圧力を確認すること、系統圧力流量調整弁を閉じた後に前後弁も閉じ、確実に流量を「0」とすること、制御棒駆動機構を1体ずつ隔離することを書き加えた。この手順書変更には、社内の保安規定などでは、発電所長を委員長とする原子力発電保安運営委員会で審議を要すると規定されており、この手順変更が行われたこと自体が「今回の事故を誤信号ではなく臨界事故と認識していたこと」の証拠であり、それを組織的に隠蔽したことの証拠でもある。また、当直長の間では、水平展開の運転指示として、「制御棒駆動系を隔離する際には、リターンラインを構成する」よう引継ぎが行われた。このような手順書の改定や運転指示の引継に際し、「なぜそうしなければならないのか」という疑問を誰も抱かなかった。
