破断箇所未点検を発見後、12日間とりまとめ作業をしていた」、未点検を見つけただけで、余寿命がマイナス10年以上だとの認識はなかった」と、あくまで主張

破断事故直前の動きと1年前の動きが焦点

日本アームは未点検部位の余寿命設定を行わず
スケルトンCAD図に余寿命評価値等を識別表示

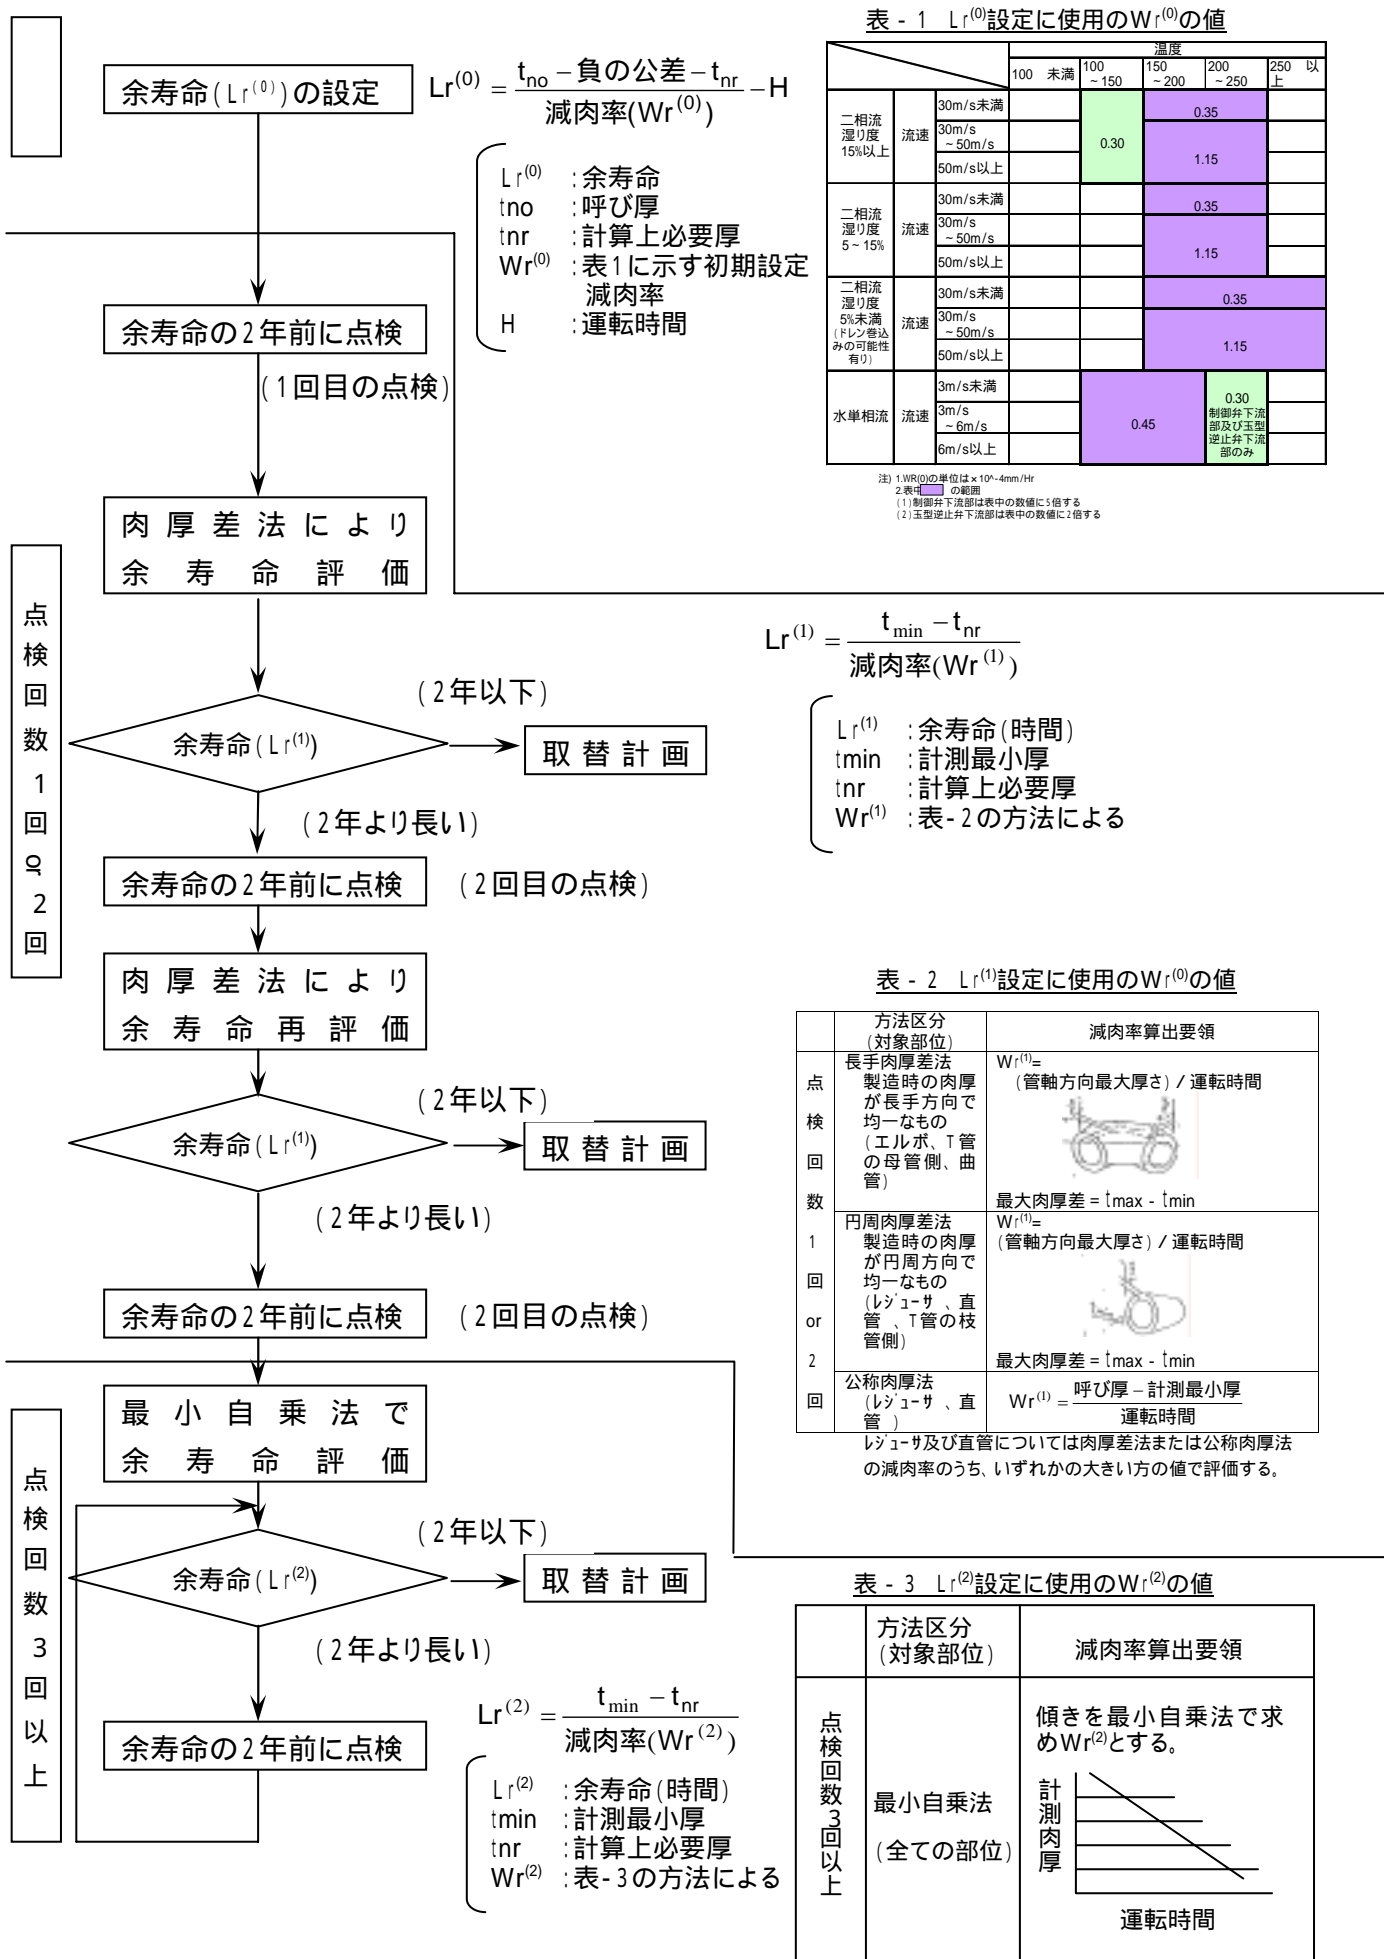
図1. 余寿命設定要領

計算上必要な肉厚になるまでの余寿命を各系統の部位毎に算出し、余寿命が2年以下になるまでに点検を行う。点検結果を評価し、再度余寿命を評価して、余寿命が2年以下になるまでに再点検を行う。以下これを繰り返す。

点検結果より余寿命を算出し、余寿命が2年以下の場合は取替計画を立案し、耐食性材料(SUS304等)と取り替えるものとする。

1万時間当たり初期設定減肉率

1.15mm 二相流湿り度5%以上で150～250かつ流速30m/s以上(注1)

0.45mm 水単相流で100～200(注1)

0.35mm 二相流湿り度15%以上で150～250かつ流速30m/s未満(注1)

0.30mm 二相流湿り度15%以上で100～150(注1)

注1：制御弁下流部では5倍、玉型逆止弁下流部では2倍の減肉率とするほか、特に下記を設定する。

1.50mm 水単相流の制御弁下流部で200～250

0.60mm 水単相流の玉型逆止弁下流部で200～250
