志賀1号の臨界事故はどのように起こり、 どのように隠蔽されたか

志賀1号の臨界事故隠蔽工作と共通するものは？

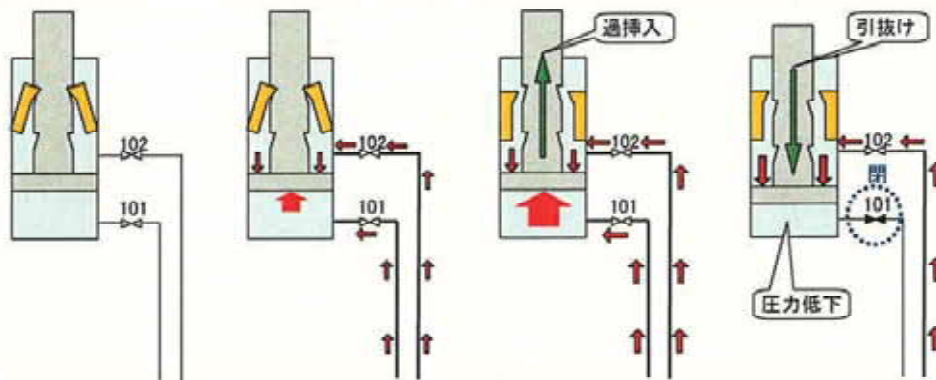
下図で「ラッチ」とは「コレットフィンガ」のこと

- ① 通常
- ② 冷却水ヘッダ差圧上昇
- ③ 過挿入によりラッチが外れる
- ④ 101全閉により引抜け

また、制御棒駆動機構の軸には15cm毎に溝がついており、「コレットフィンガ」と呼ばれるツメがここに引っかかって制御棒が落ちない仕組みになっています。ところが、制御棒駆動系の圧力が原子炉内より約10気圧以上に高まると、ツメの下についている引抜側にあるピストンが強く押し上げられ、ツメが開いた状態に固定されてしまうのです。この状態で、引抜元弁より先に挿入元弁を閉めると、挿入側の水圧が下がり、引抜側の水圧が高まるため、制御棒が引き抜かれてしまうのです。引き抜かれている最中に引抜元弁が閉められると、引抜側の水圧も下がり、ツメが溝に引っかかって制御棒の引抜(脱落)が止まります。1本目の制御棒はこうして1.5mの脱落で止まったと推定されています。2本目と3本目の制御

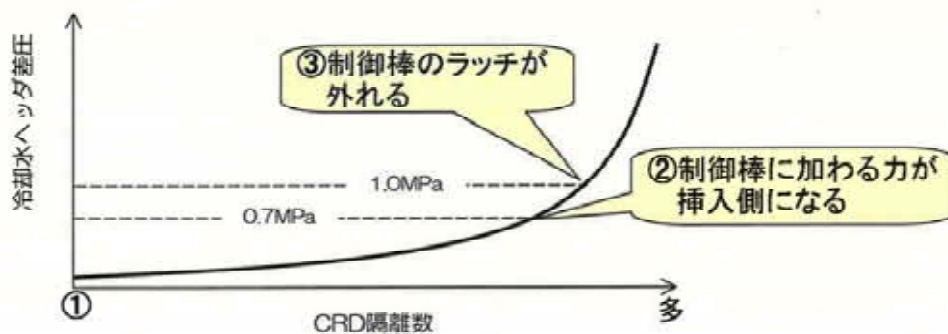
制御棒駆動機構の挿入・引抜側共に、流入した水は周囲の隙間から上部の原子炉へ流出する。
